Fehleranalysen an Lichtwellenleiterkabeln

Fehleranalyse an einem Lichtwellenleiterkabeln eingesetzt als Seilbahn- / Luftkabel

An einer, sich seit ca. 13 Jahren in Betrieb befindlichen LWL-Betriebslänge wurden mehrere Dämpfungsänderungen festgestellt.

Zur Fehleranalyse wurde ein etwa 2 km langer Kabelabschnitt ausgebaut und Fibre Optics CT zur Beurteilung der Güte des Kabels beigestellt

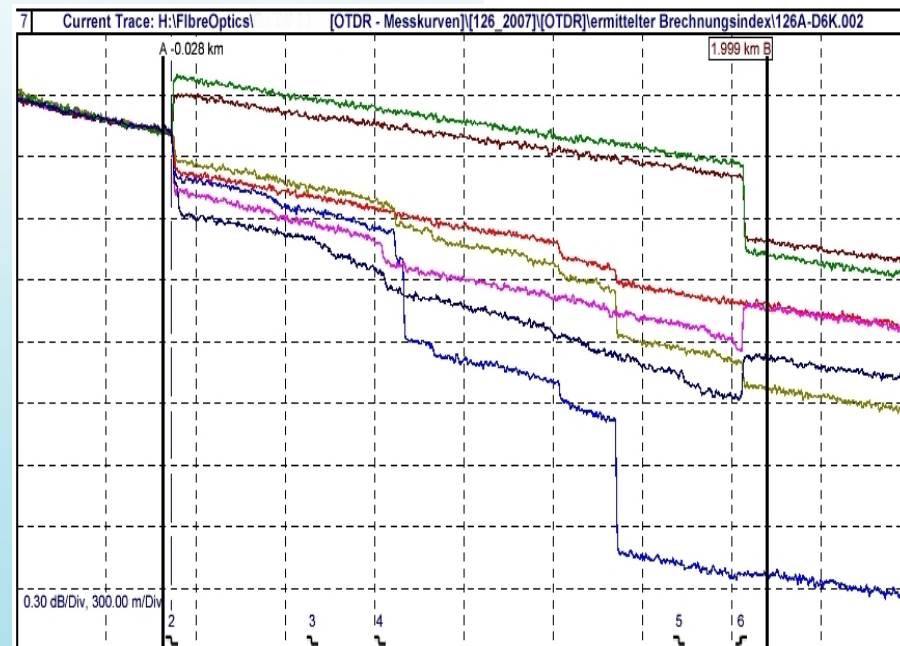
Die ersten Untersuchungen erfolgten an dem ausgebauten Kabelabschnitt mit der Rückstreumethode im Wellenlängenbereich 1625 nm

Die Meßergebnisse wurden mit PC-Software bewertet und das Kabel anschließend nach Dämpfungssprüngen und Inhomogenitäten in 15 Teilabschnitte aufgeteilt.

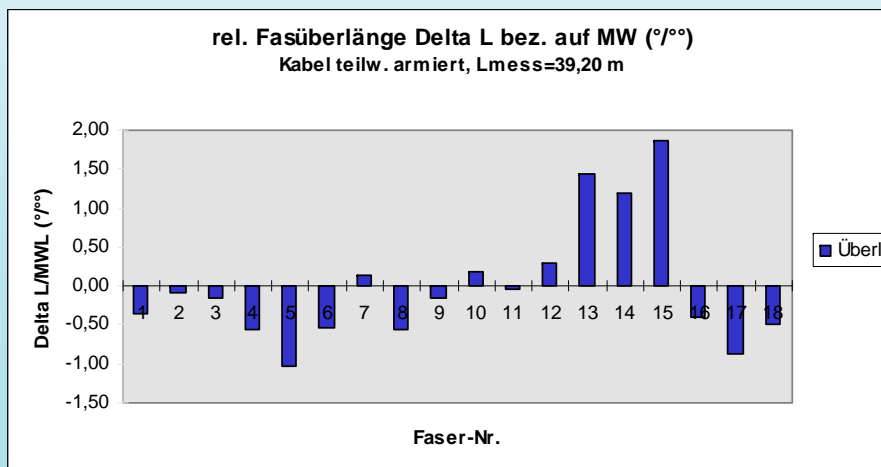
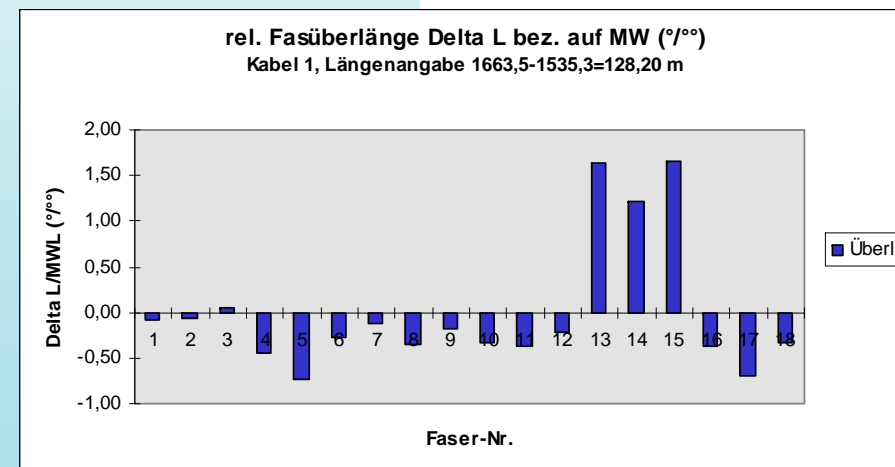
Der zweite Untersuchungsschritt war, mit dem von MTS Meßtechnik-Service Kimmich angewandten Faserüberlängen-Meßsystem die tatsächliche Faserüberlänge in Abhängigkeit der Kabelkonstruktion zu ermitteln.

Die Faserüberlängen-Meßergebnisse von 2 Kabelabschnitten zeigten, dass in beiden Kabelabschnitten übergroße Streubreiten vorhanden sind, die möglicherweise in einzelnen Adern bei Temperaturwechsel unzulässige Dämpfungs- und PMD-Änderungen bewirken können.

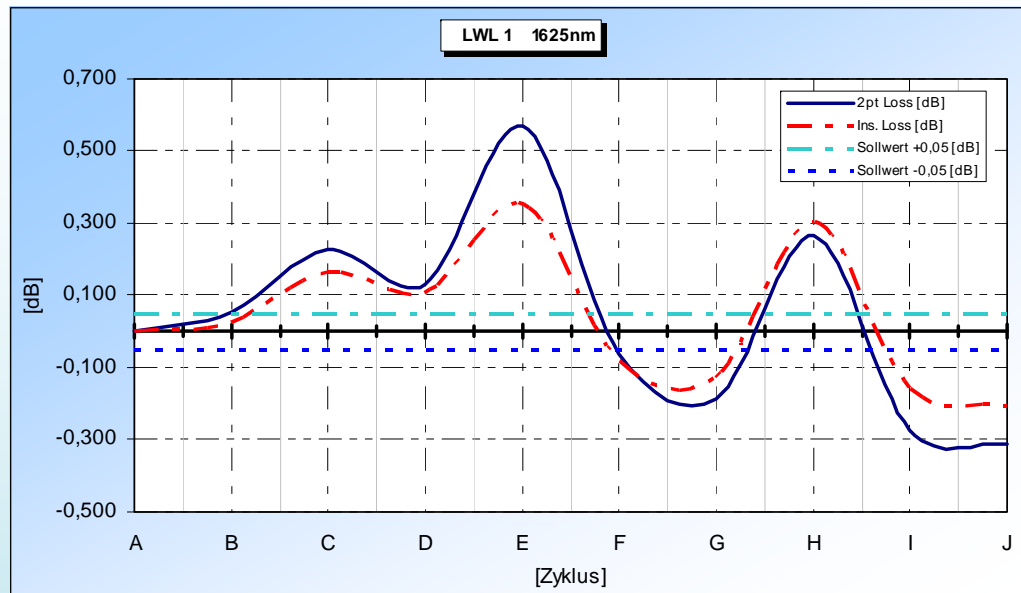
Diagramm:
Dämpfungsänderung (Übersicht) bei „Dauer-Zugbeanspruchung“ und „Torsionsbelastung unter Zug“ an LWL 1 (mittlere Faserüberlänge)

Sollwert +/- 0,1 dB unter Zugbelastung

Für den nächsten Untersuchungsschritt wurde der Prüfabschnitt mit dem höchsten Dämpfungssprung für die Nachweisprüfung der Dämpfungsänderung und Faserdehnung „Zugfestigkeit des Kabels“ gem. EN 60794-1-2 Verf. E1 und „Torsionsfestigkeit des Kabels unter Zug“ in Anlehnung an Bellcore GR20 (R6-61) ausgewählt und am unbewehrten Kabel in Abhängigkeit der Kabelkennlinie „Zug-/ Dehnungsverhalten des bewehrten Kabels“ geprüft.

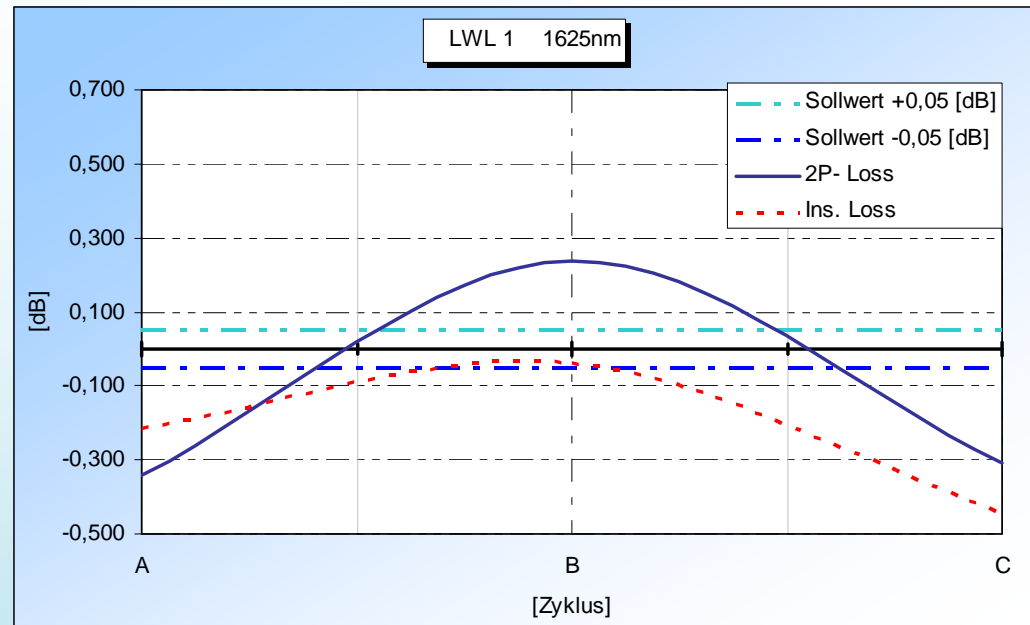
Diagramm:
**Dämpfungsänderung bei 87% der
rechnerischen Bruchkraft des
bewehrten Kabels**

Meßwellenlänge
im Bereich 1625 nm

Sollwert +/- 0,1 dB unter Zugbelastung

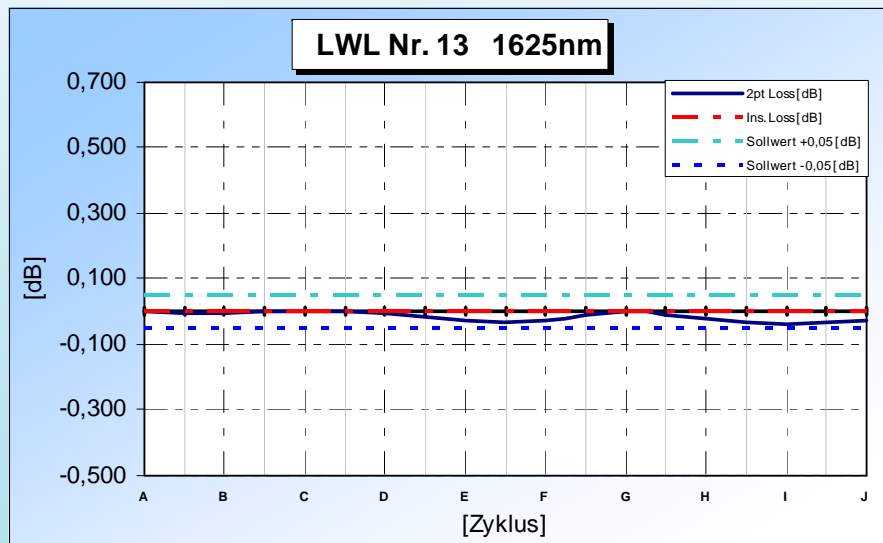
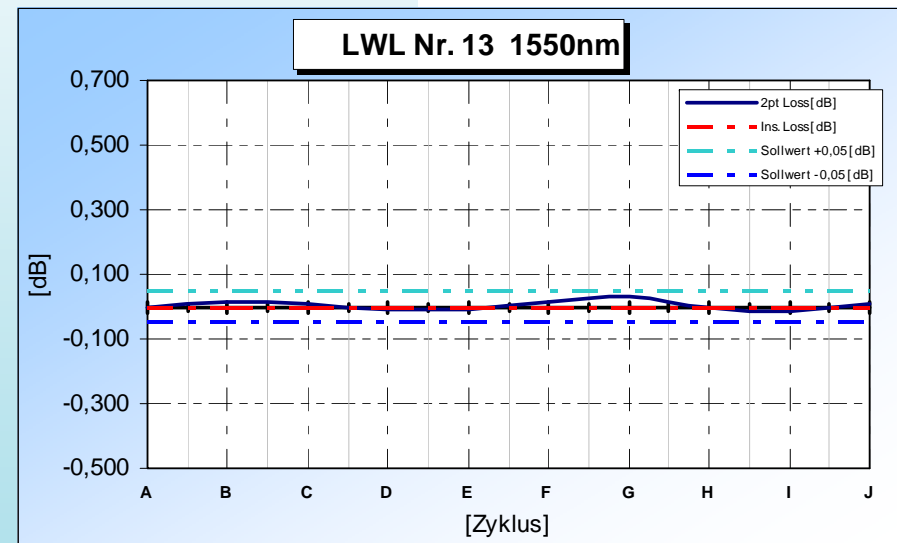
**Dämpfungsänderung von LWL Nr. 13
(mit der größten Faserüberlänge/ ohne Dämpfungssprung)
im Vergleich der Messwellenlängen im Bereich 1625/1550 nm
über alle Messzyklen bei Dauer-Zugbeanspruchung**

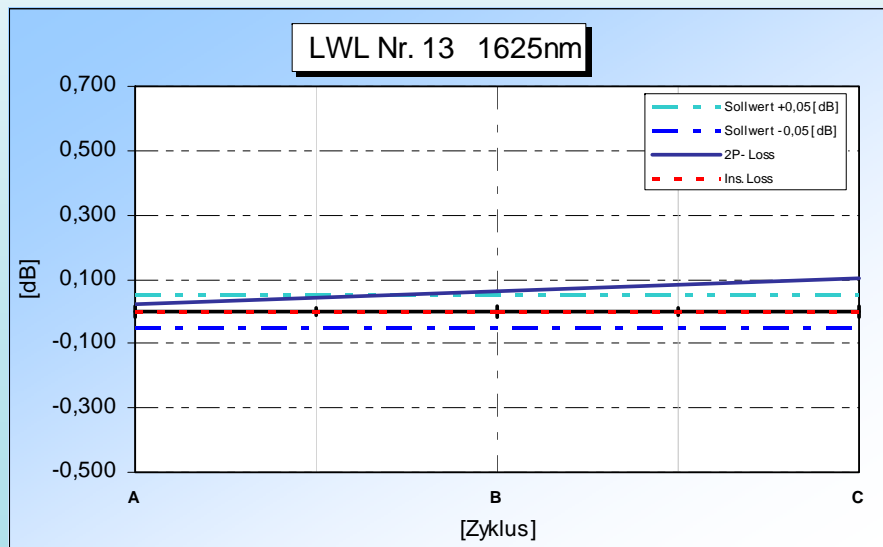
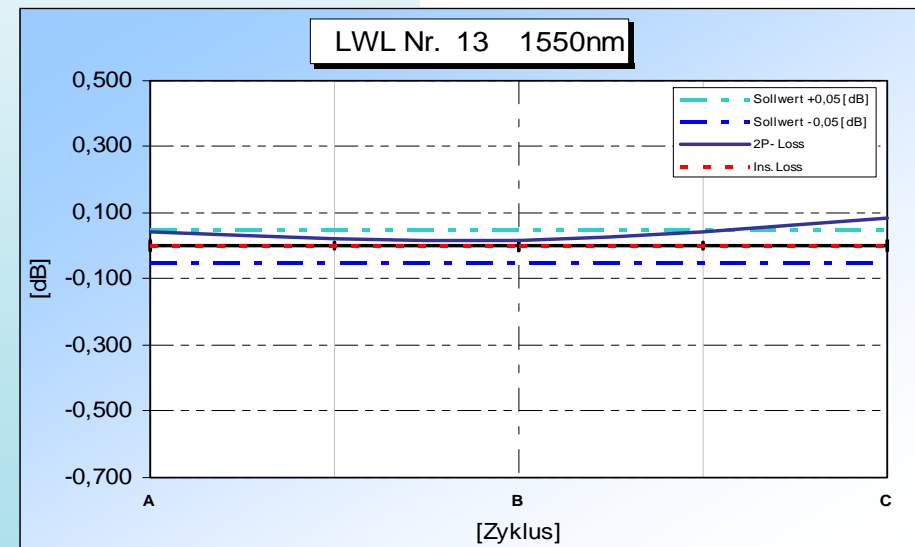
... und im Vergleich dazu
Dämpfungsänderung von LWL Nr. 13
(mit der größten Faserüberlänge/ ohne Dämpfungssprung)
im Vergleich der Messwellenlängen im Bereich 1625/1550 nm
bei 87% der rechnerischen Bruchkraft des bewehrten Kabel

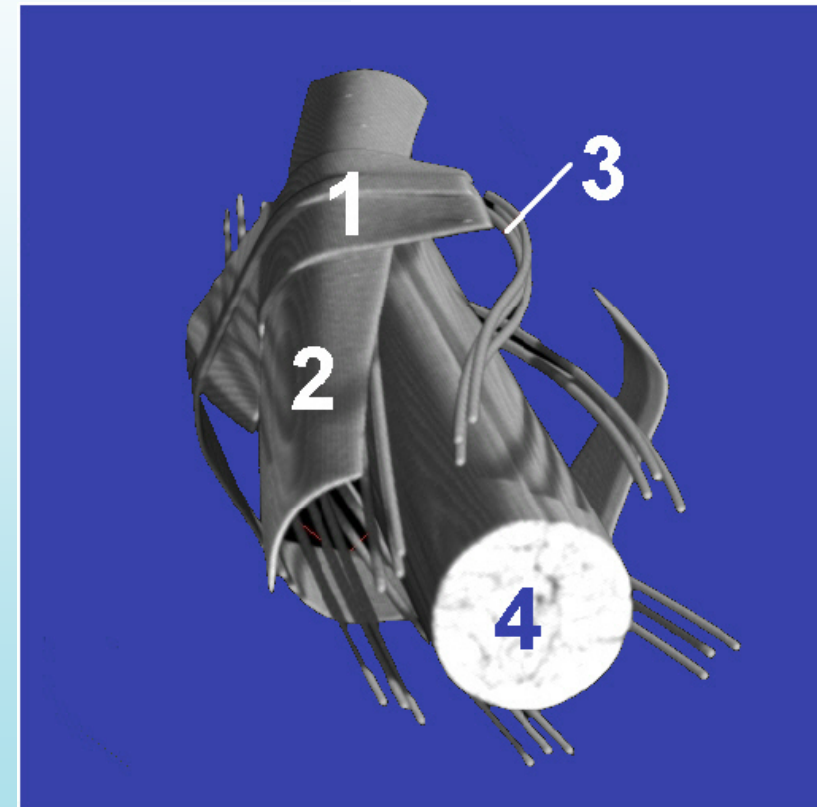
Prüfling 1 bei Meterzahl 1651,30

Nach Prüfung der Zugfestigkeit des Kabels konnte an der abgemantelten Kabellänge (Innenmantel) im Prüfabschnitt A (L1) der Dämpfungssprung mittels Rotlichtquelle und in der Computer-Tomographie als Faserstauchung sichtbar gemacht werden

Fehlernachweis „Faserstauchung durch Inhomogenitäten der Ader-Füllmasse“

Faserstauchung an der gekennzeichneten Fehlerstelle

1 Kennzeichnung der Fehlerstelle
(mit Rotlichtquelle sichtbar)

2 Kennzeichnung der Zählader Nr. 6

3 Faserstauchung in der Zählader
„rot“ (Fehlerquelle)

4 zentrales GFK Zug- und
Stützelement

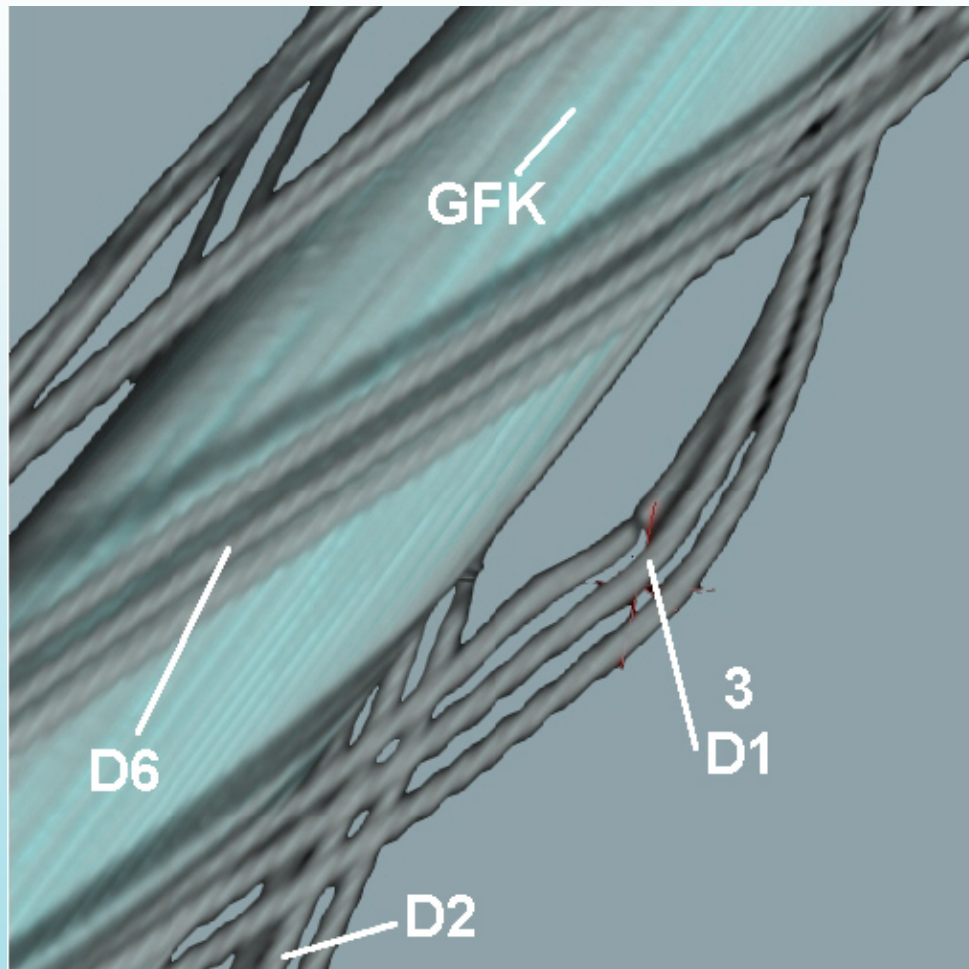
Bild:
Faserstauchung D1 rot (3)
im Vergleich mit den benachbarten
LWL und Adern D2 und D6 (2)

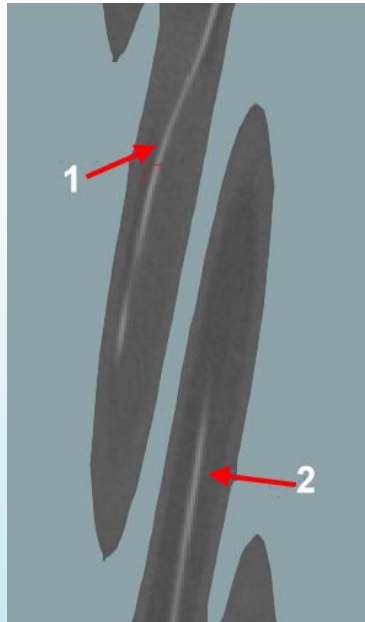
← Bild:
1 Faserstauchung LWL in der
Zählader rot
2 LWL in Ader 2 oder 6

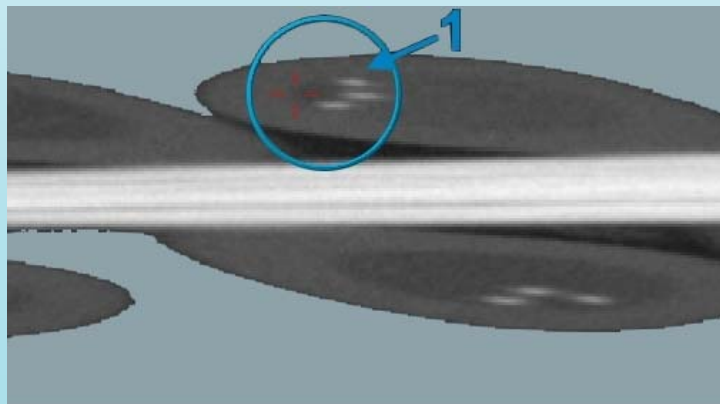
← Bild:
Unterschiede in der Dichte
der Aderfüllmasse
(Unteransicht)

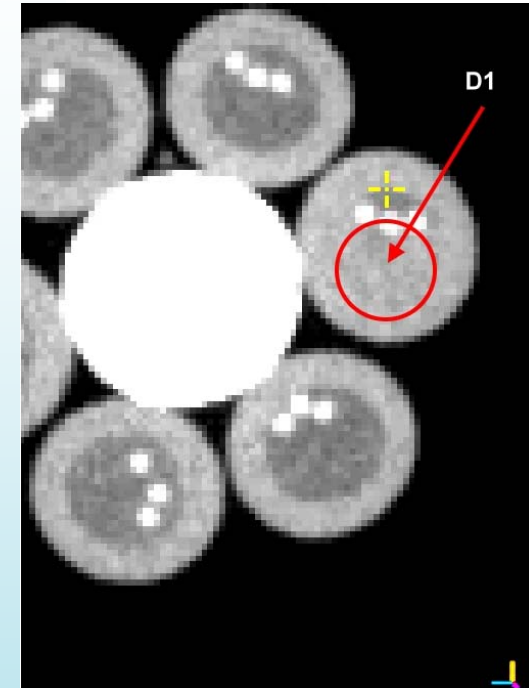
↑ Bild:
Unterschiede in der Dichte
der Aderfüllmasse
(Seitenansicht)

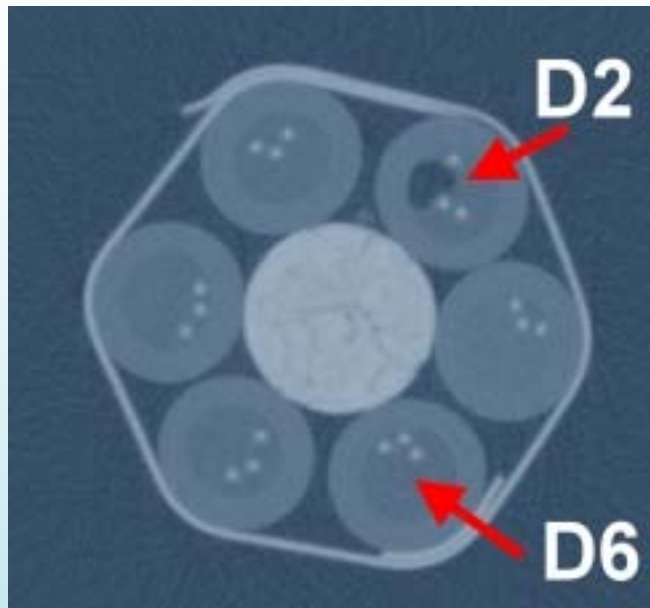
D2 Unterschiede in der Dichte
Ursache: Lufteinschlüsse

D6 Kennzeichnung der
Zählrichtung
(Richtungsader)

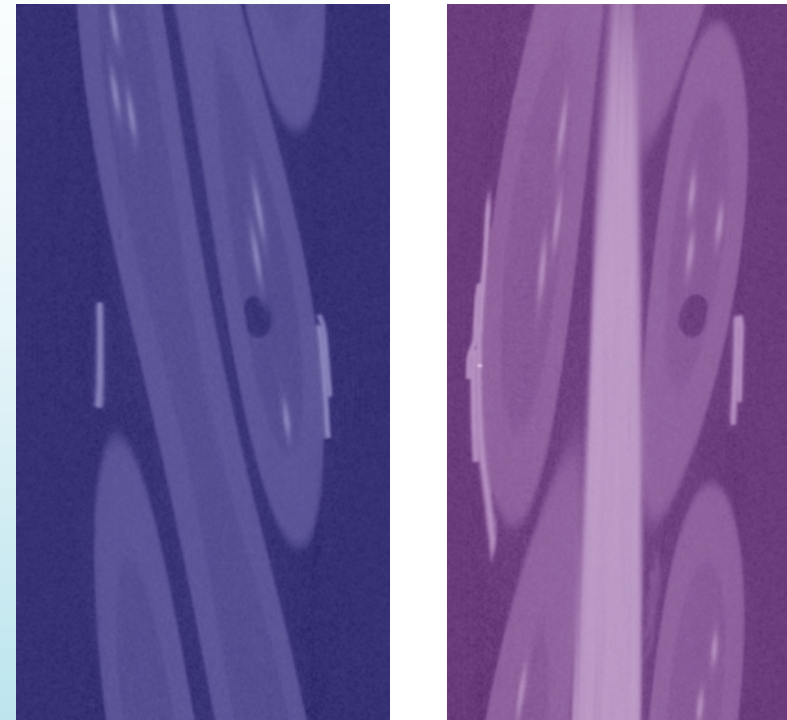
Lufteinschlüsse in Ader D2

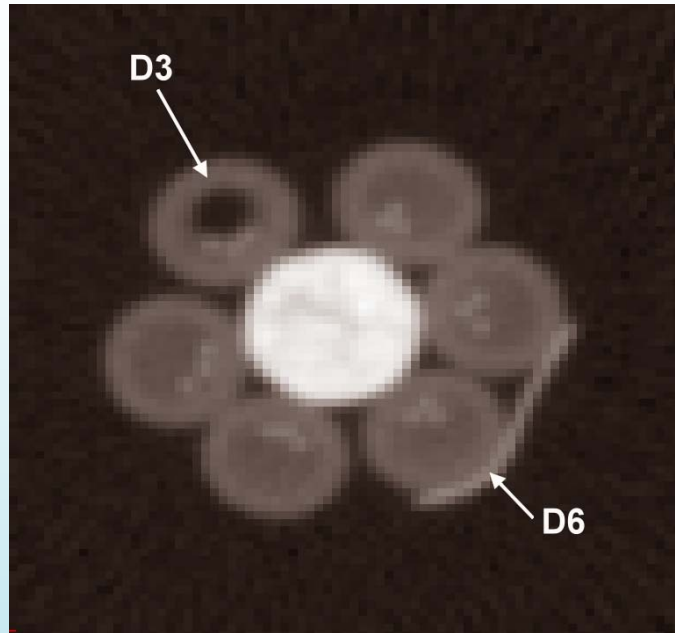
↑ Bild:
Kabelquerschnitt
Bündelader 3 Luftblasen
D6 Kennzeichnung der
Zählrichtung
(Richtungsader)
D3 Unterschiede in der
Aderfüllung
Ursache: Lufteinschlüsse

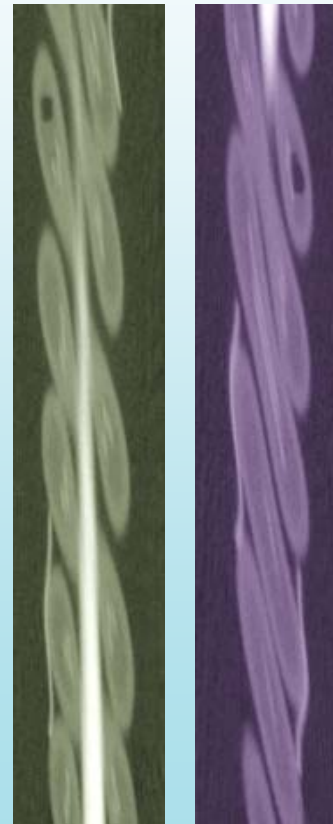
Bild:
Bündelader 3
Luftblase Nr. 1
(Seitenansicht)

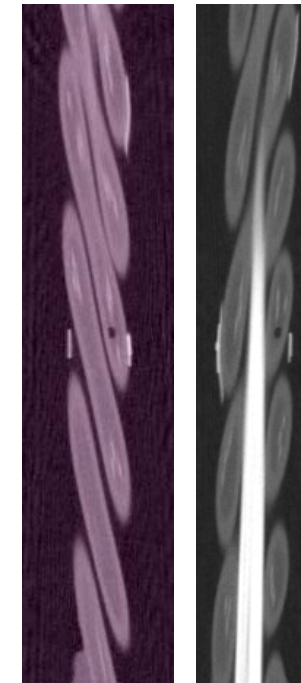
Bild:
Bündelader 3
Luftblase Nr. 2
(Seitenansicht)

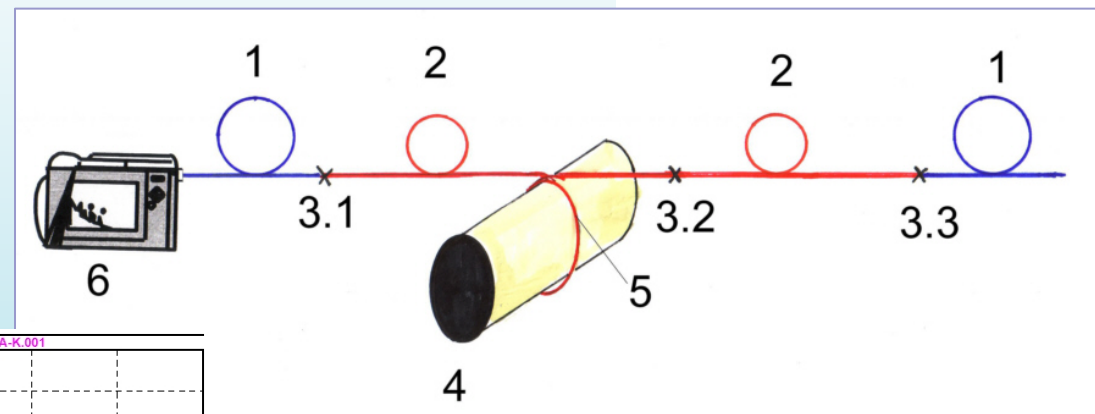
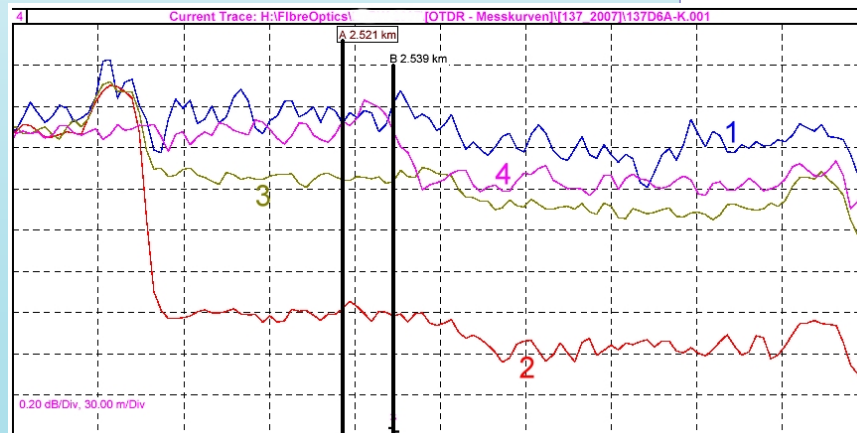
Um den Lichtwellenleiter-Krümmungsradius **bei 1625 nm** an der LWL-Stauchstelle (Dämpfungssprung) zu ermitteln, wurde zwischen zwei identischen Kabelabschnitten (2) des zu untersuchenden Kabels (2) ein Dorn (4) mit unterschiedlichen Abmessungen eingelegt, der LWL (2) mit einer 360° Umschlingung (5) in OTDR-Meßrichtung (6) vor dem Fusionspleißverbinder 3.2 eingelegt.

- 1 Radius 20,0 mm
- 2 Radius 12,5 mm = 1,115 dB
- 3 Radius 15,0 mm = 0,347 dB
- 4 Radius 0,0 mm

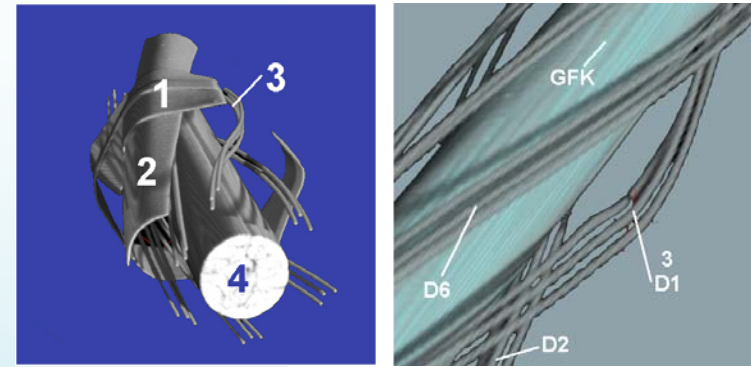
Als vorläufige Fehlerursache für den Dämpfungssprung (Faserstauchung) konnte nachgewiesen werden, dass durch die extremen mechanischen und klimatischen Belastungen des LWL-Kabels während des Betriebs (Temperatur, Vibration, Zugbelastung etc.) entweder eine Entmischung der Bündeladerfüllmasse [die nach Norm den primärbeschichteten LWL hermetisch mit einer wasserhemmenden Füllmasse umhüllen soll] und/ oder nach Wanderung von Füllstoffen in dieser Füllmasse, die durch Absonderungen der LWL-Primärbeschichtung und/oder der inneren Bündeladerhülle an der Faserstauchstelle zu einer festen LWL-Fixierung führte.

Tatsächliche Faserstauchstelle

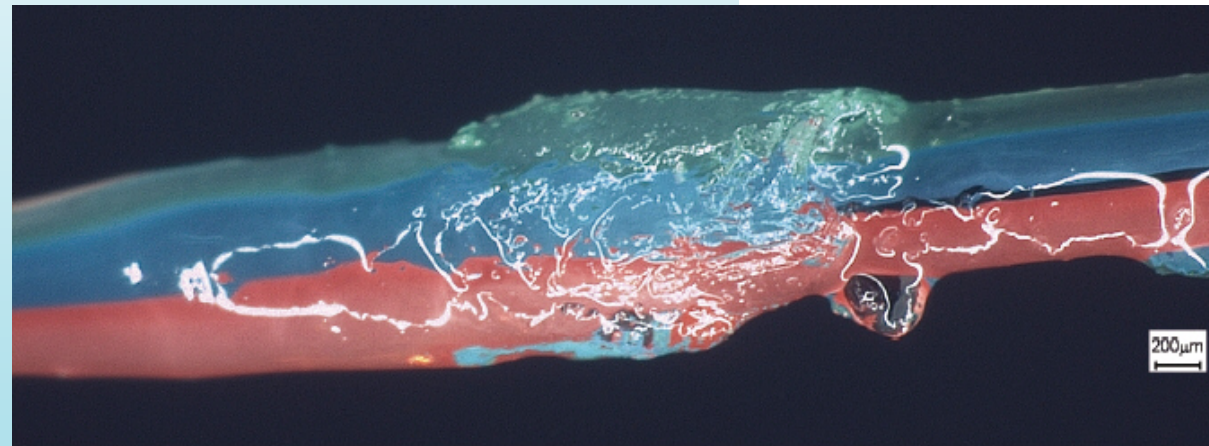
Störstelle aus der Aderhülle gezogen:

TGA „Rückstand 6,9 %“
Kohlenwasserstoff SiO_2
Dies führte unter Betriebs-
bedingungen durch
Entmischungen, Wärme
und Vibration etc. an der
aufgestauchten Faser-
überlänge zur Störung.

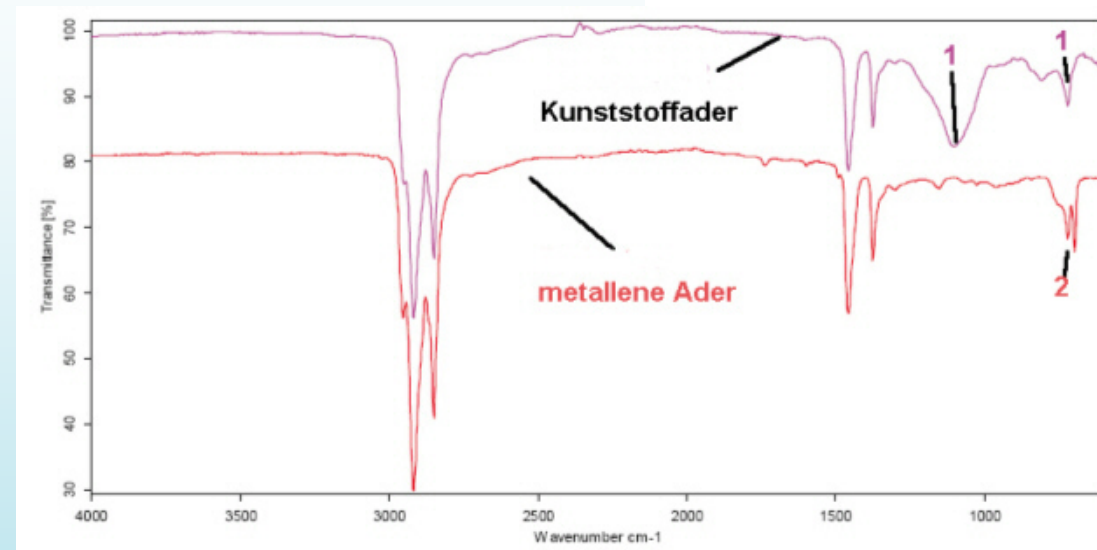
FT-IR-Spektren der Aderfüllmasse (Kunststoffader) und der Aderfüllmasse (Metallader) im Vergleich

1998 produziert,
gefüllt mit 3 LWL
(gealtert unter Extrembedingungen)

2007/2008 produziert,
gefüllt mit 30 LWL (ungealtert)

Überlagerte Darstellung der FT-IR-Spektren der Aderfüllmassen der Kunststoffader und Metallader. Beide zeigen die typischen Absorptionsbanden von gesättigten Kohlenwasserstoffen. Die Aderfüllmasse der Kunststoffader hat zwei zusätzliche Banden bei 1106 und 812cm⁻¹, die auf Siliciumdioxid (SiO₂) hinweisen, diese fehlen im Spektrum der Metalladerfüllmasse. Die Metalladerfüllmasse hat eine zusätzliche Bande bei 699 cm⁻¹, diese fehlt im Spektrum der Aderfüllmasse der Kunststoffader
