Fehleranalysen an Lichtwellenleiterkabeln

Fehleranalyse an einem Lichtwellenleiterkabeln eingesetzt als Seilbahn- / Luftkabel

An einer, sich seit ca. 13 Jahren in Betrieb befindlichen LWL-Betriebslänge wurden mehrere Dämpfungsänderungen festgestellt.

Zur Fehleranalyse wurde ein etwa 2 km langer Kabelabschnitt ausgebaut und Fibre Optics CT zur Beurteilung der Güte des Kabels beigestellt

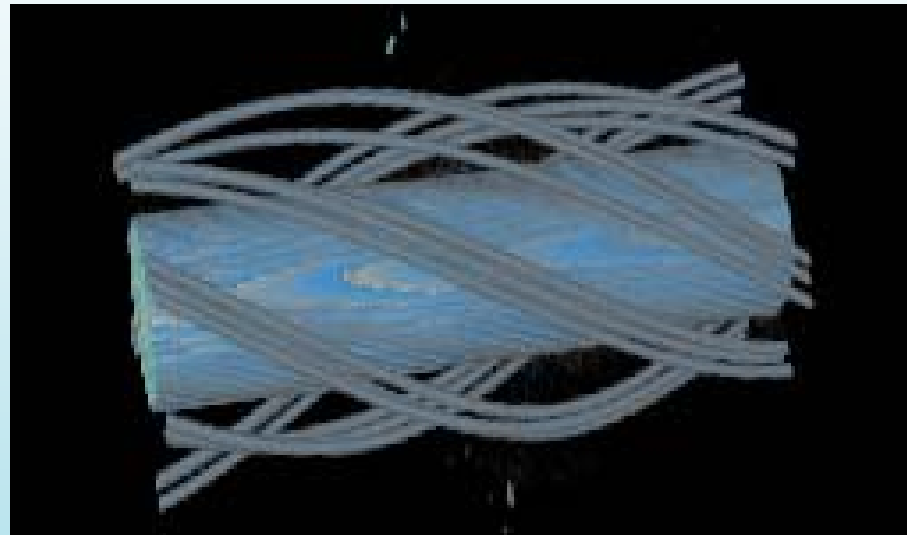
Innere Strukturen eines Lichtwellenleiterkabels das in einer besonders rauhen Umgebung eingesetzt wurde mittels Microfocus-Computertomographie sichtbar gemacht

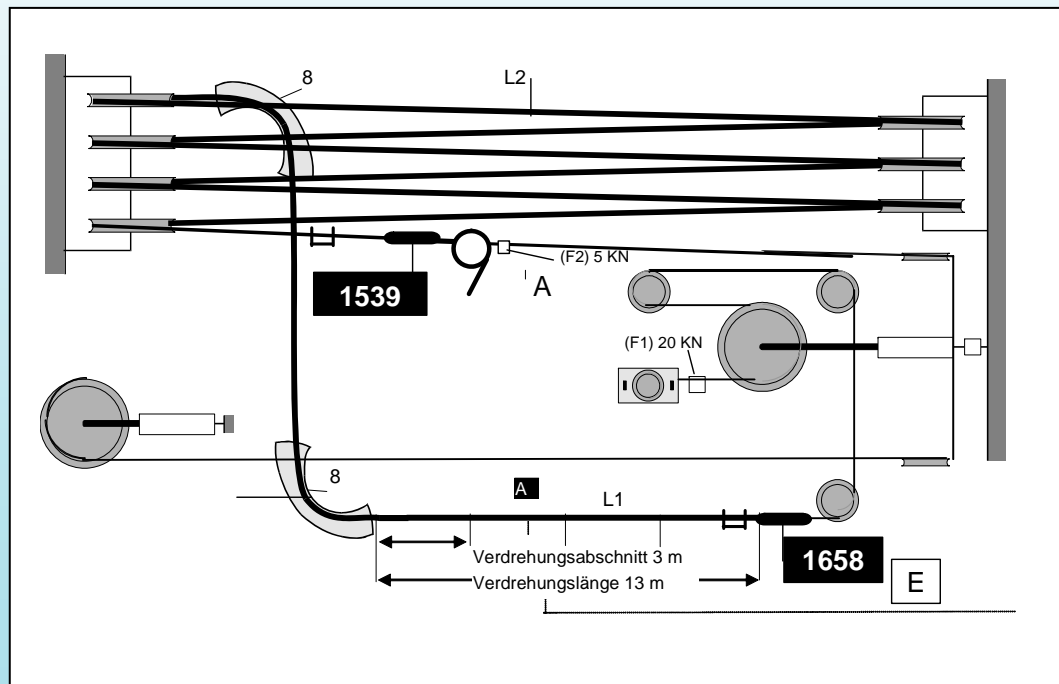
Prüfaufbau

Zugfestigkeit des Kabels gemäß IEC EN 60794-1-2 Verfahren E1 Torsion unter Zug Bellcore GR 20

- L1 Zugende (Kraftmeßdose 20 KN
Kabeldehnung 1)
Inneres Meterband 1658,0 m;
Zählrichtung = kontinuierlicher
Verseilschlag links.
Zug- und torsionsbeanspruchte
Länge 13 m
- L2 Halteende (Kraftmeßdose 5 KN
Kabeldehnung 2)
Inneres Meterband 1539,5 m;
zugbeanspruchte Länge 105 m
- A torsionsbeanspruchte / verdrehte Länge
- 8 feststehende Umlenkbögen
320 mm
